## **SOLICITUD DE RETIRADA DE BOLARDOS EN PAVIMENTO PODOTÁCTIL EN DISTRITO DE ABANDO**

### **ASOCIACIÓN URIBITARTE ANAITASUNA**

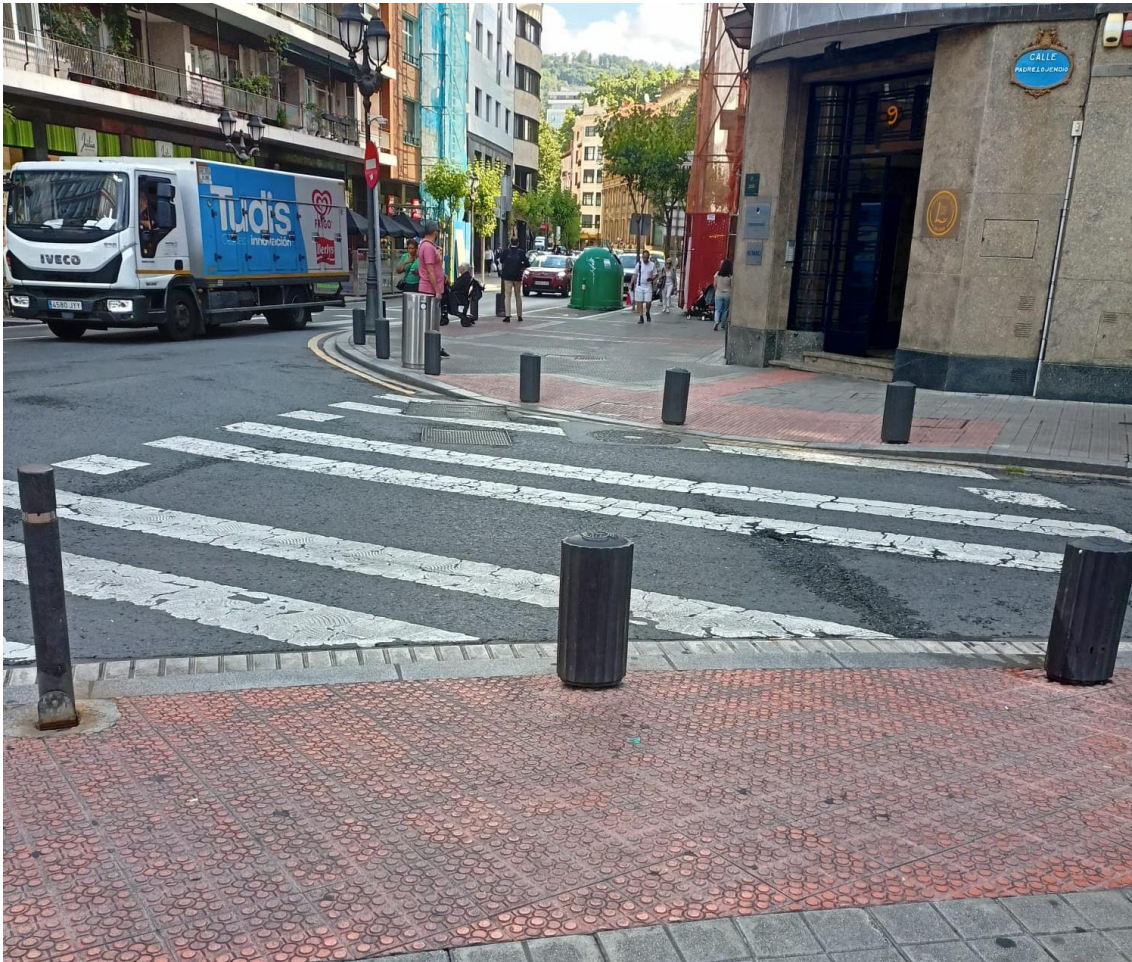
Que, la baja altura de los bolardos, su dureza y el poco contraste de color con la calzada y las aceras (gris en los tres casos) son los motivos que amenazan la movilidad de las personas con reducido campo visual.

Que, en Abando, la mayoría de los bolardos que están en las aceras, delante de los pasos de peatones no cumplen con las características de medidas y color establecidas en la normativa para asegurar la visibilidad en horas nocturnas, ni en los casos de aglomeraciones de personas.

**PRIMERO.-** Que, se retiren los bolardos que no cumplen con las medidas y color establecido por la normativa vigente para el aseguramiento de su visibilidad en los pavimentos podotáctiles que estén situados delante de pasos de peatones en el distrito 6 de Abando.

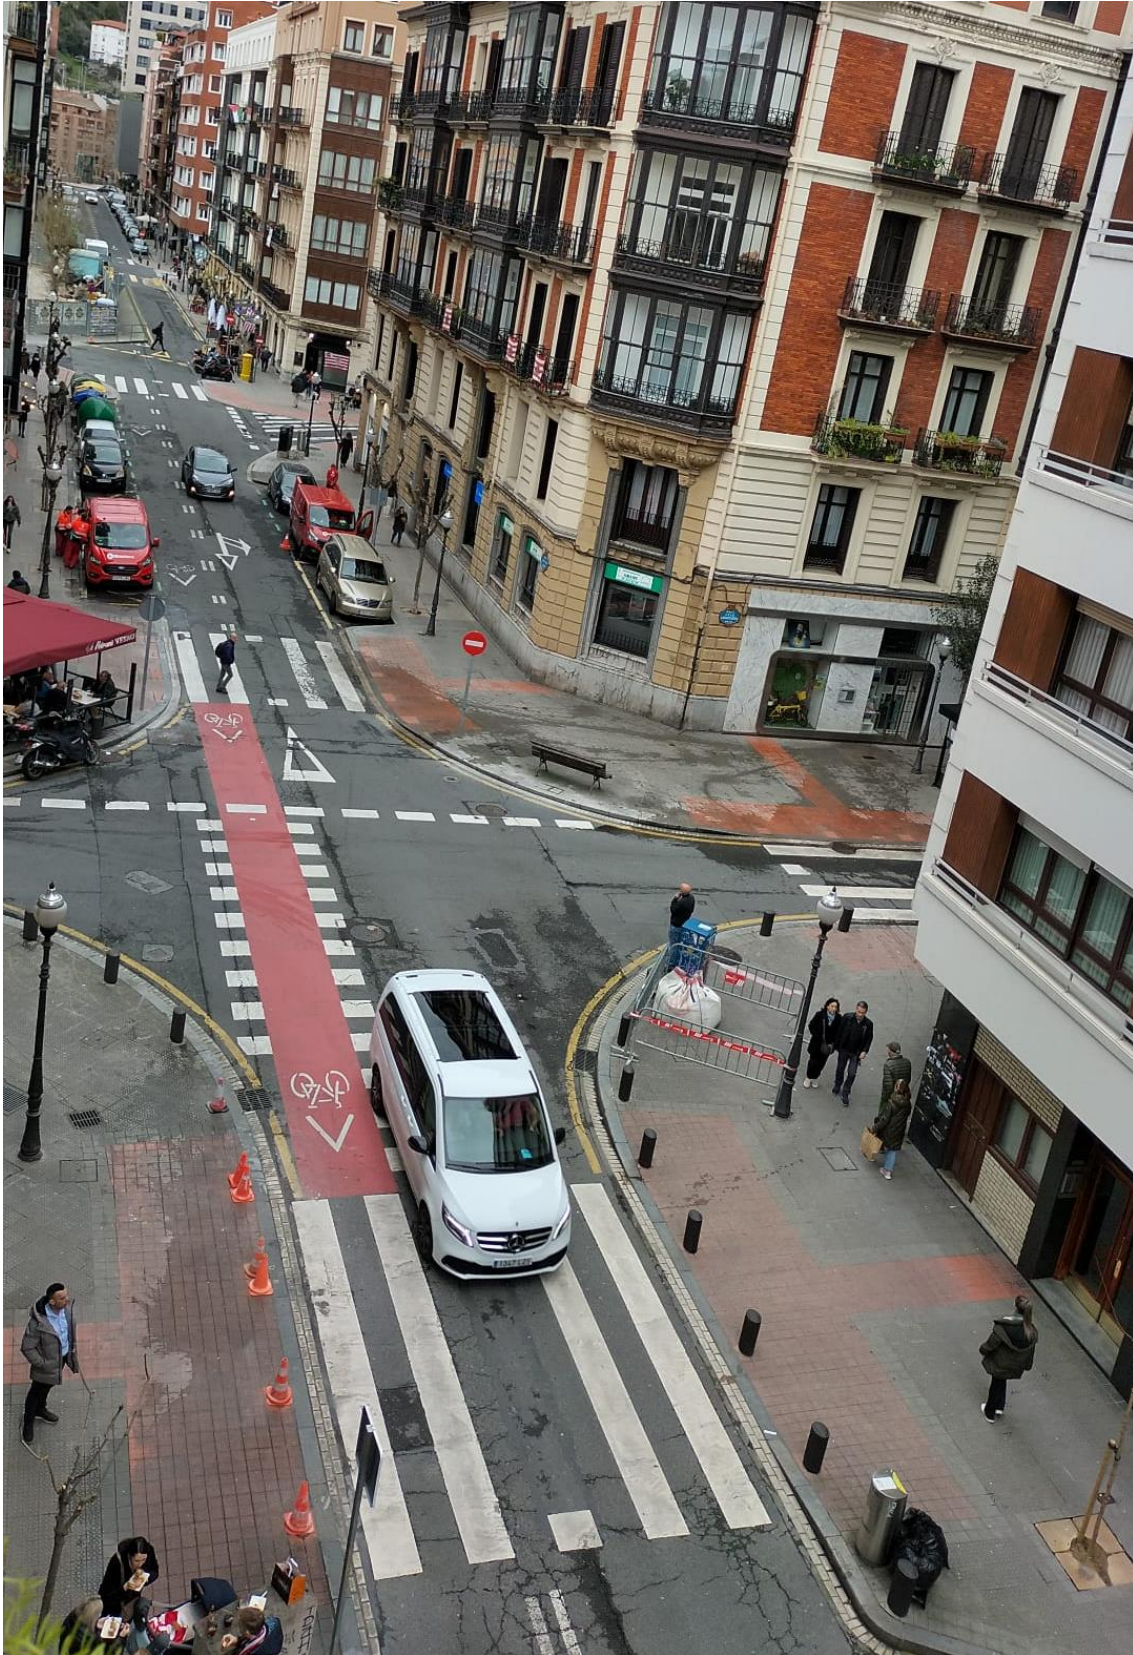
Que, esta situación de obstaculizar el tránsito se agrava en los suelos podotáctiles, por la confianza que depositan las personas de reducida visión al detectar dicho suelo que les guía en el tránsito.

Que, durante el ejercicio 2024 hemos observado que se están desmontando de pavimentos podotáctiles algunos bolardos que no se adaptan a la normativa en medidas y color en algunas calles del distrito de Abando, como por ejemplo en la calle Heros. Además, tampoco se están colocando bolardos en las nuevas ejecuciones de pavimentos podotáctiles delante de los pasos de peatones. Hemos de señalar que han sido una obra y una decisión muy bien recibidas en el barrio, toda vez se ha tenido en cuenta la accesibilidad y la facilidad del tránsito para personas con dificultad de visión.
